دراسات فى
علاج وصيانة
الأخشاب الجافة

علاج وترميم
مجموعة التماثيل الخشبية التى عثر عليها بمصطبة "كاعبر"

تأليف
د. نادية لقمة

وزارة الثقافة
المجلس الأعلى للآثار

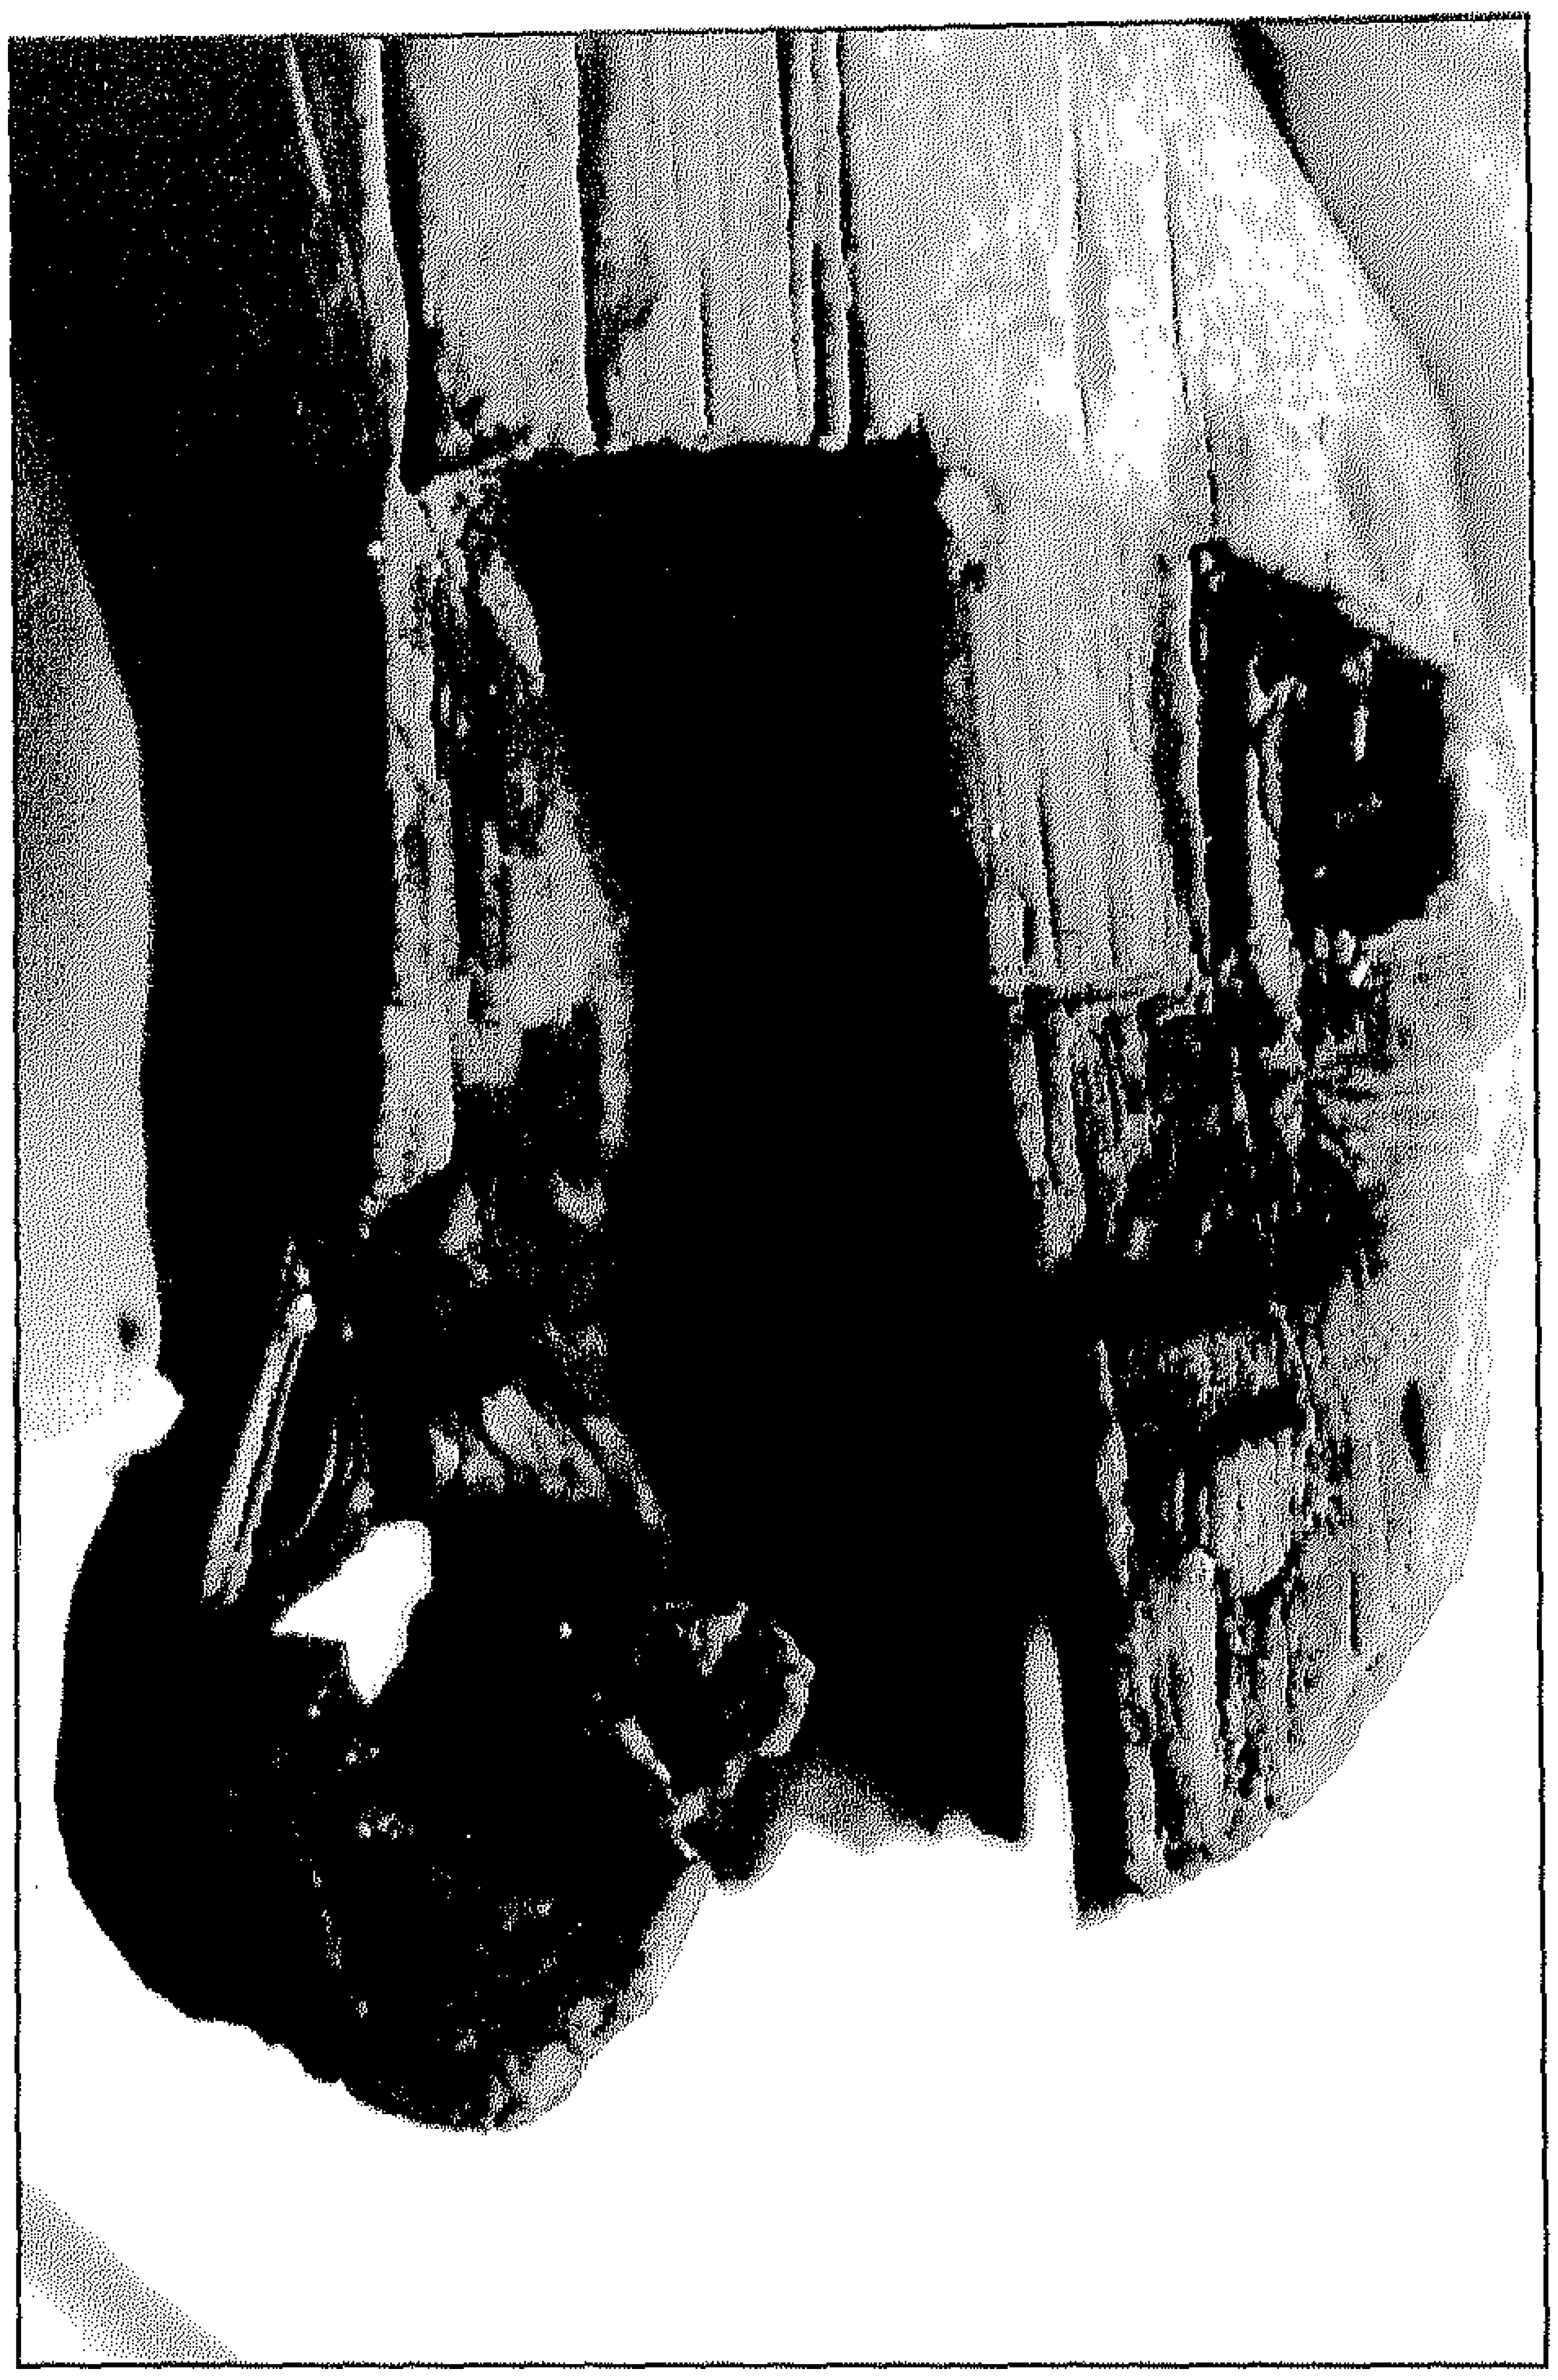
صورة رقم (١٨٦)

الجزء المستكمل بخشب البلسا عند موضع اتصال العضد بالساعد من الخارج.

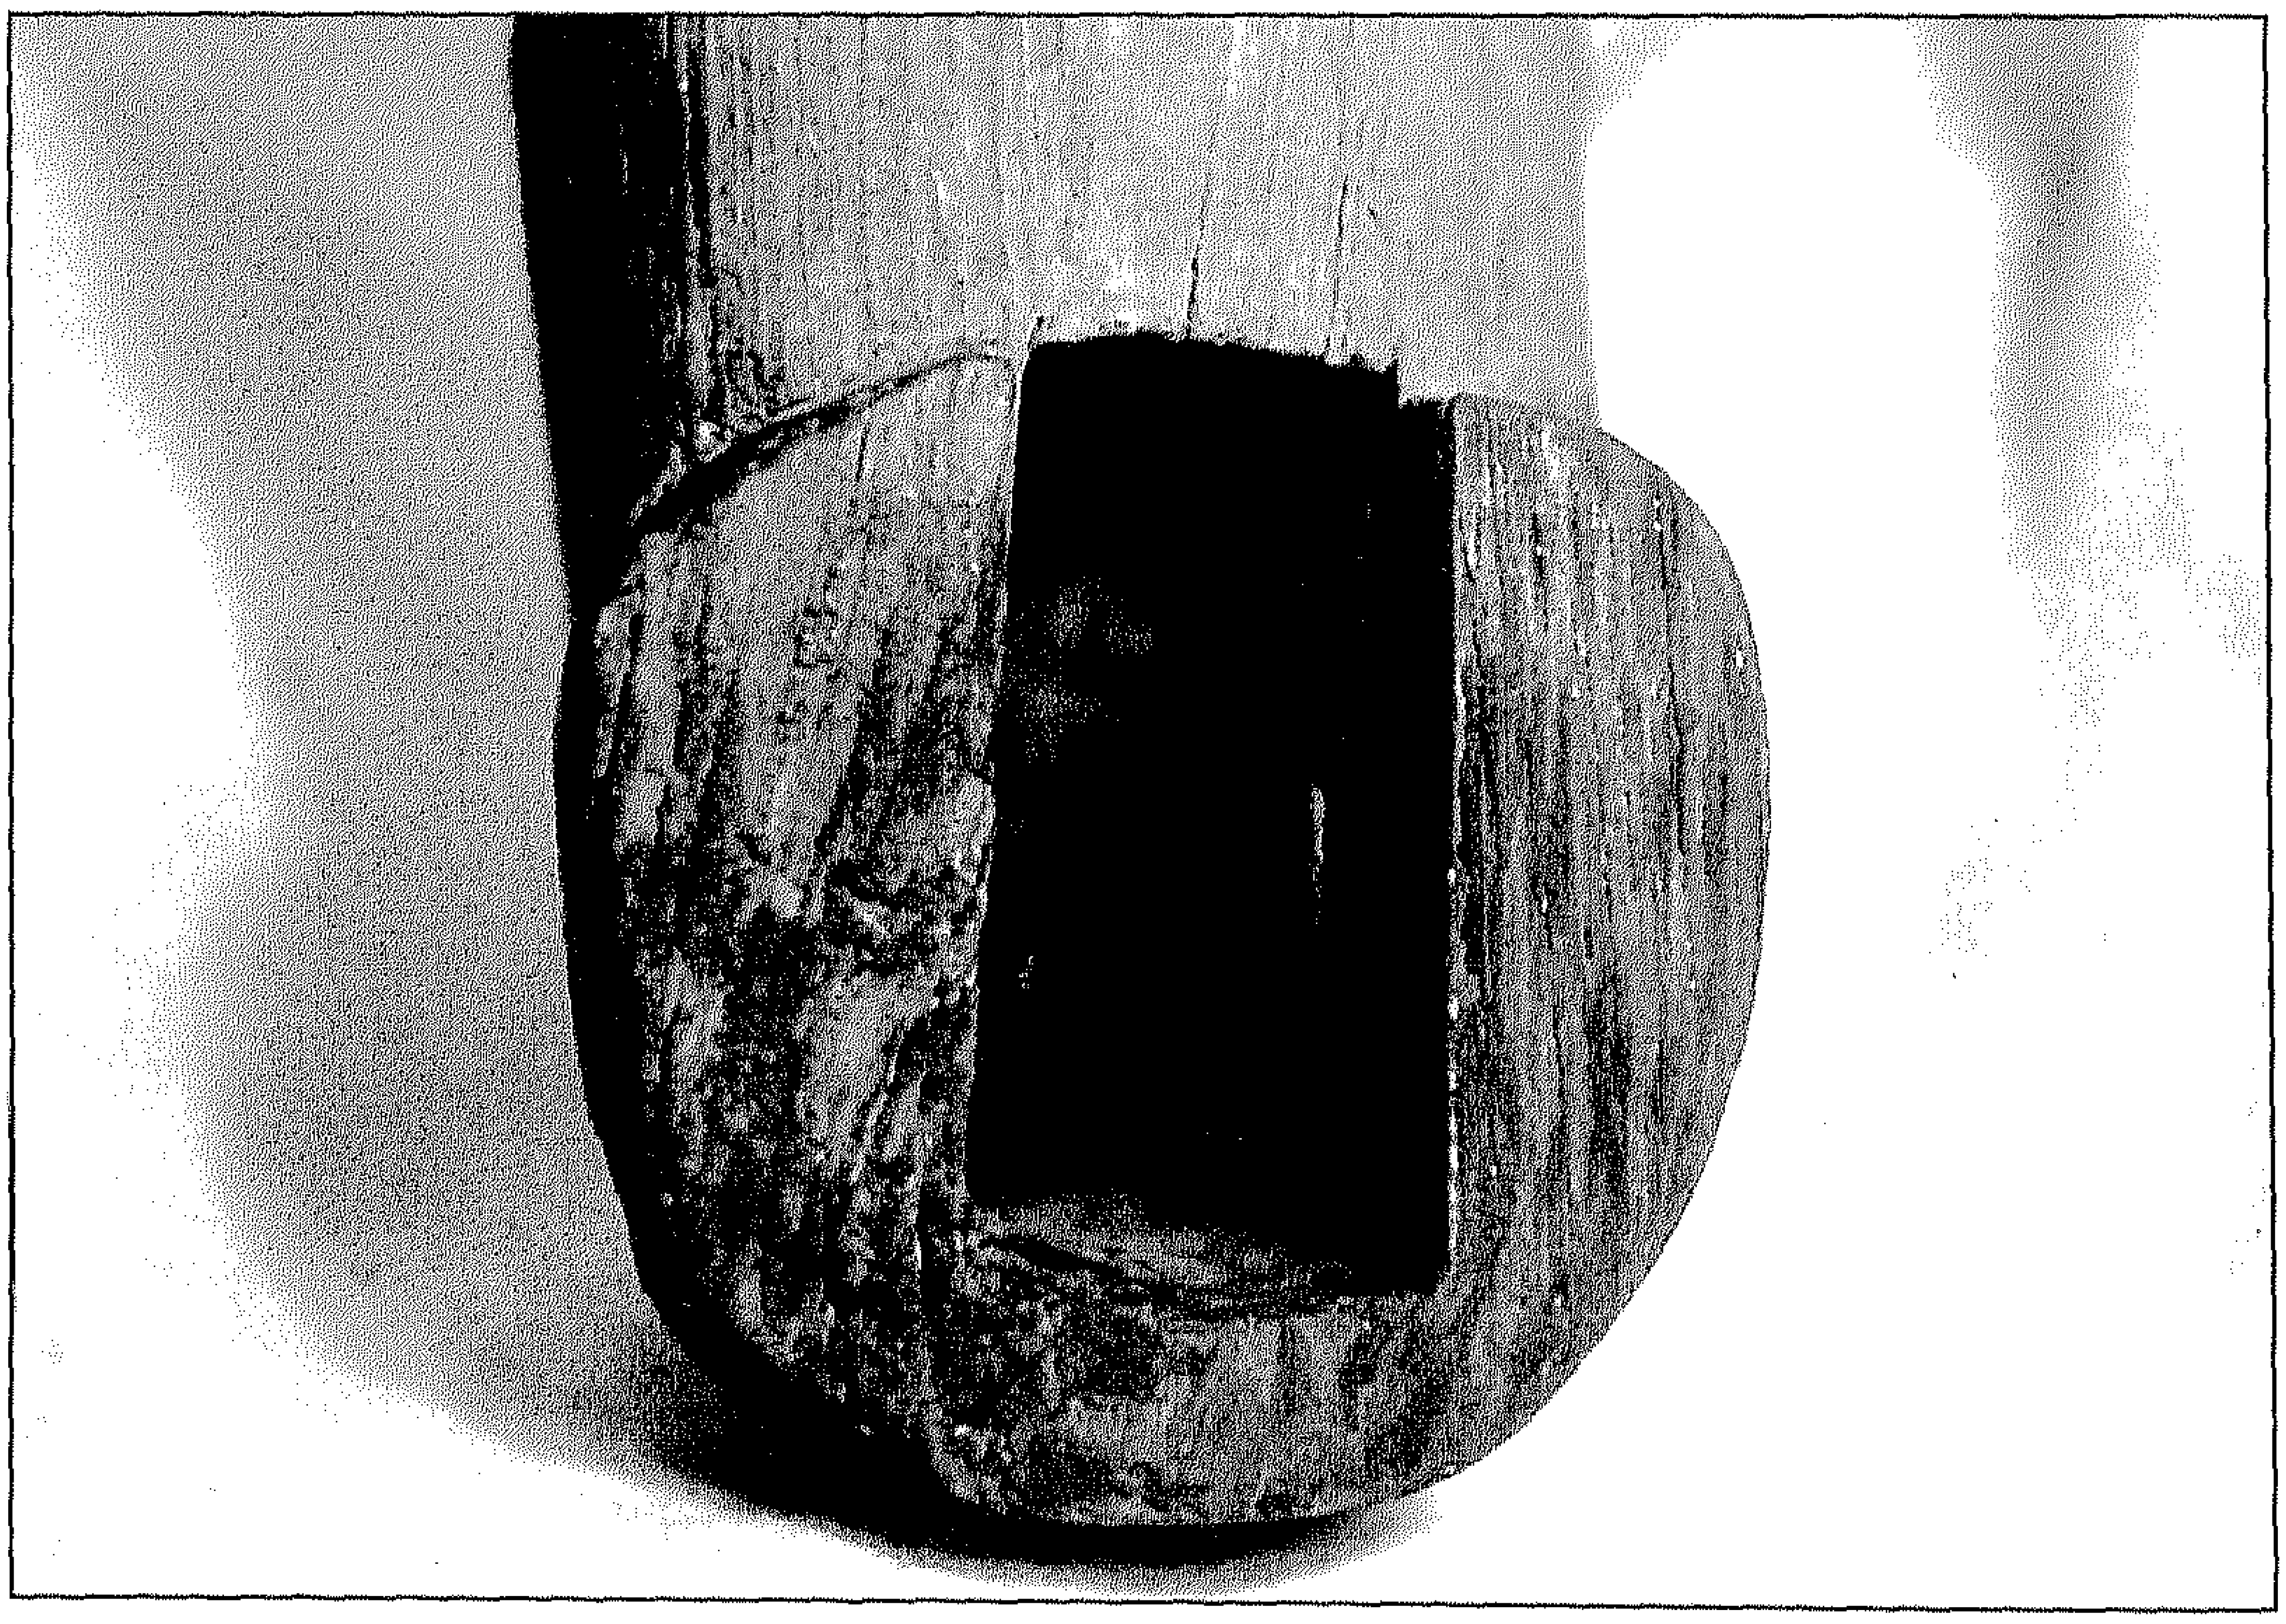
صور رقم (١٨٧ أ - ب)
توضح سطح اتصال ساعد الذراع الأيسر بتمثال «كاعبر» بالعضد قبل وبعد انتهاء عمليات الترميم .

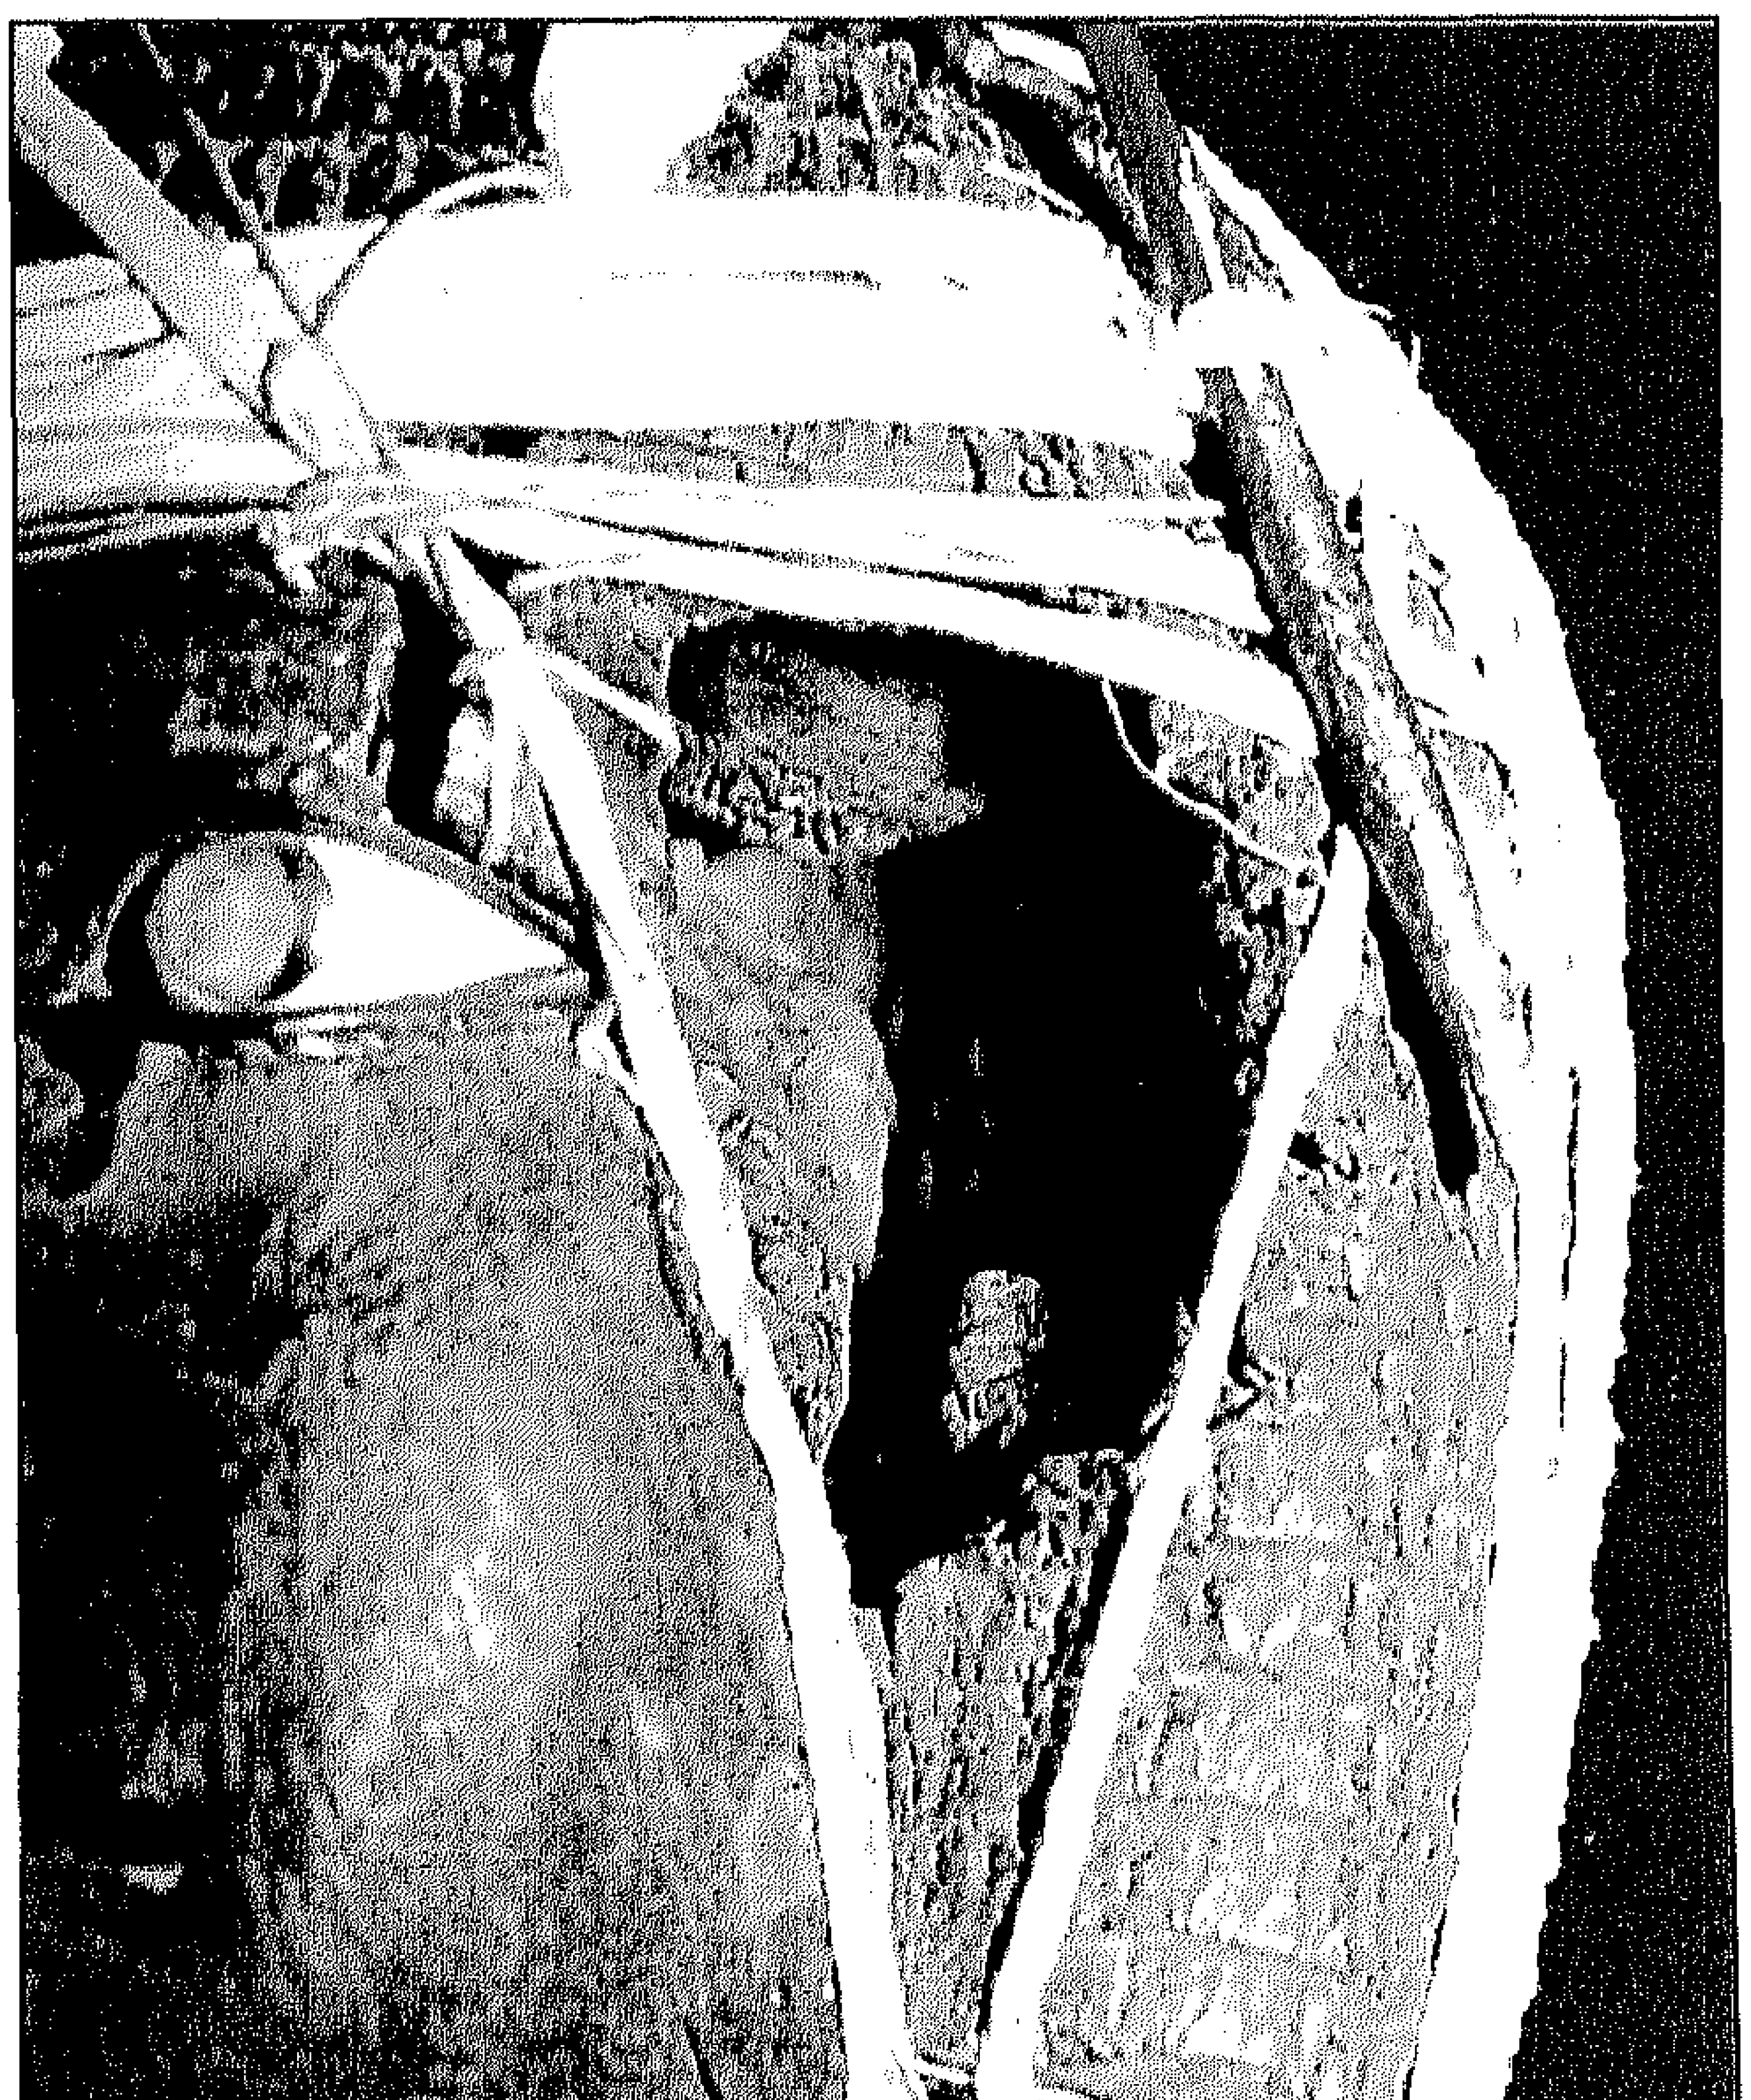
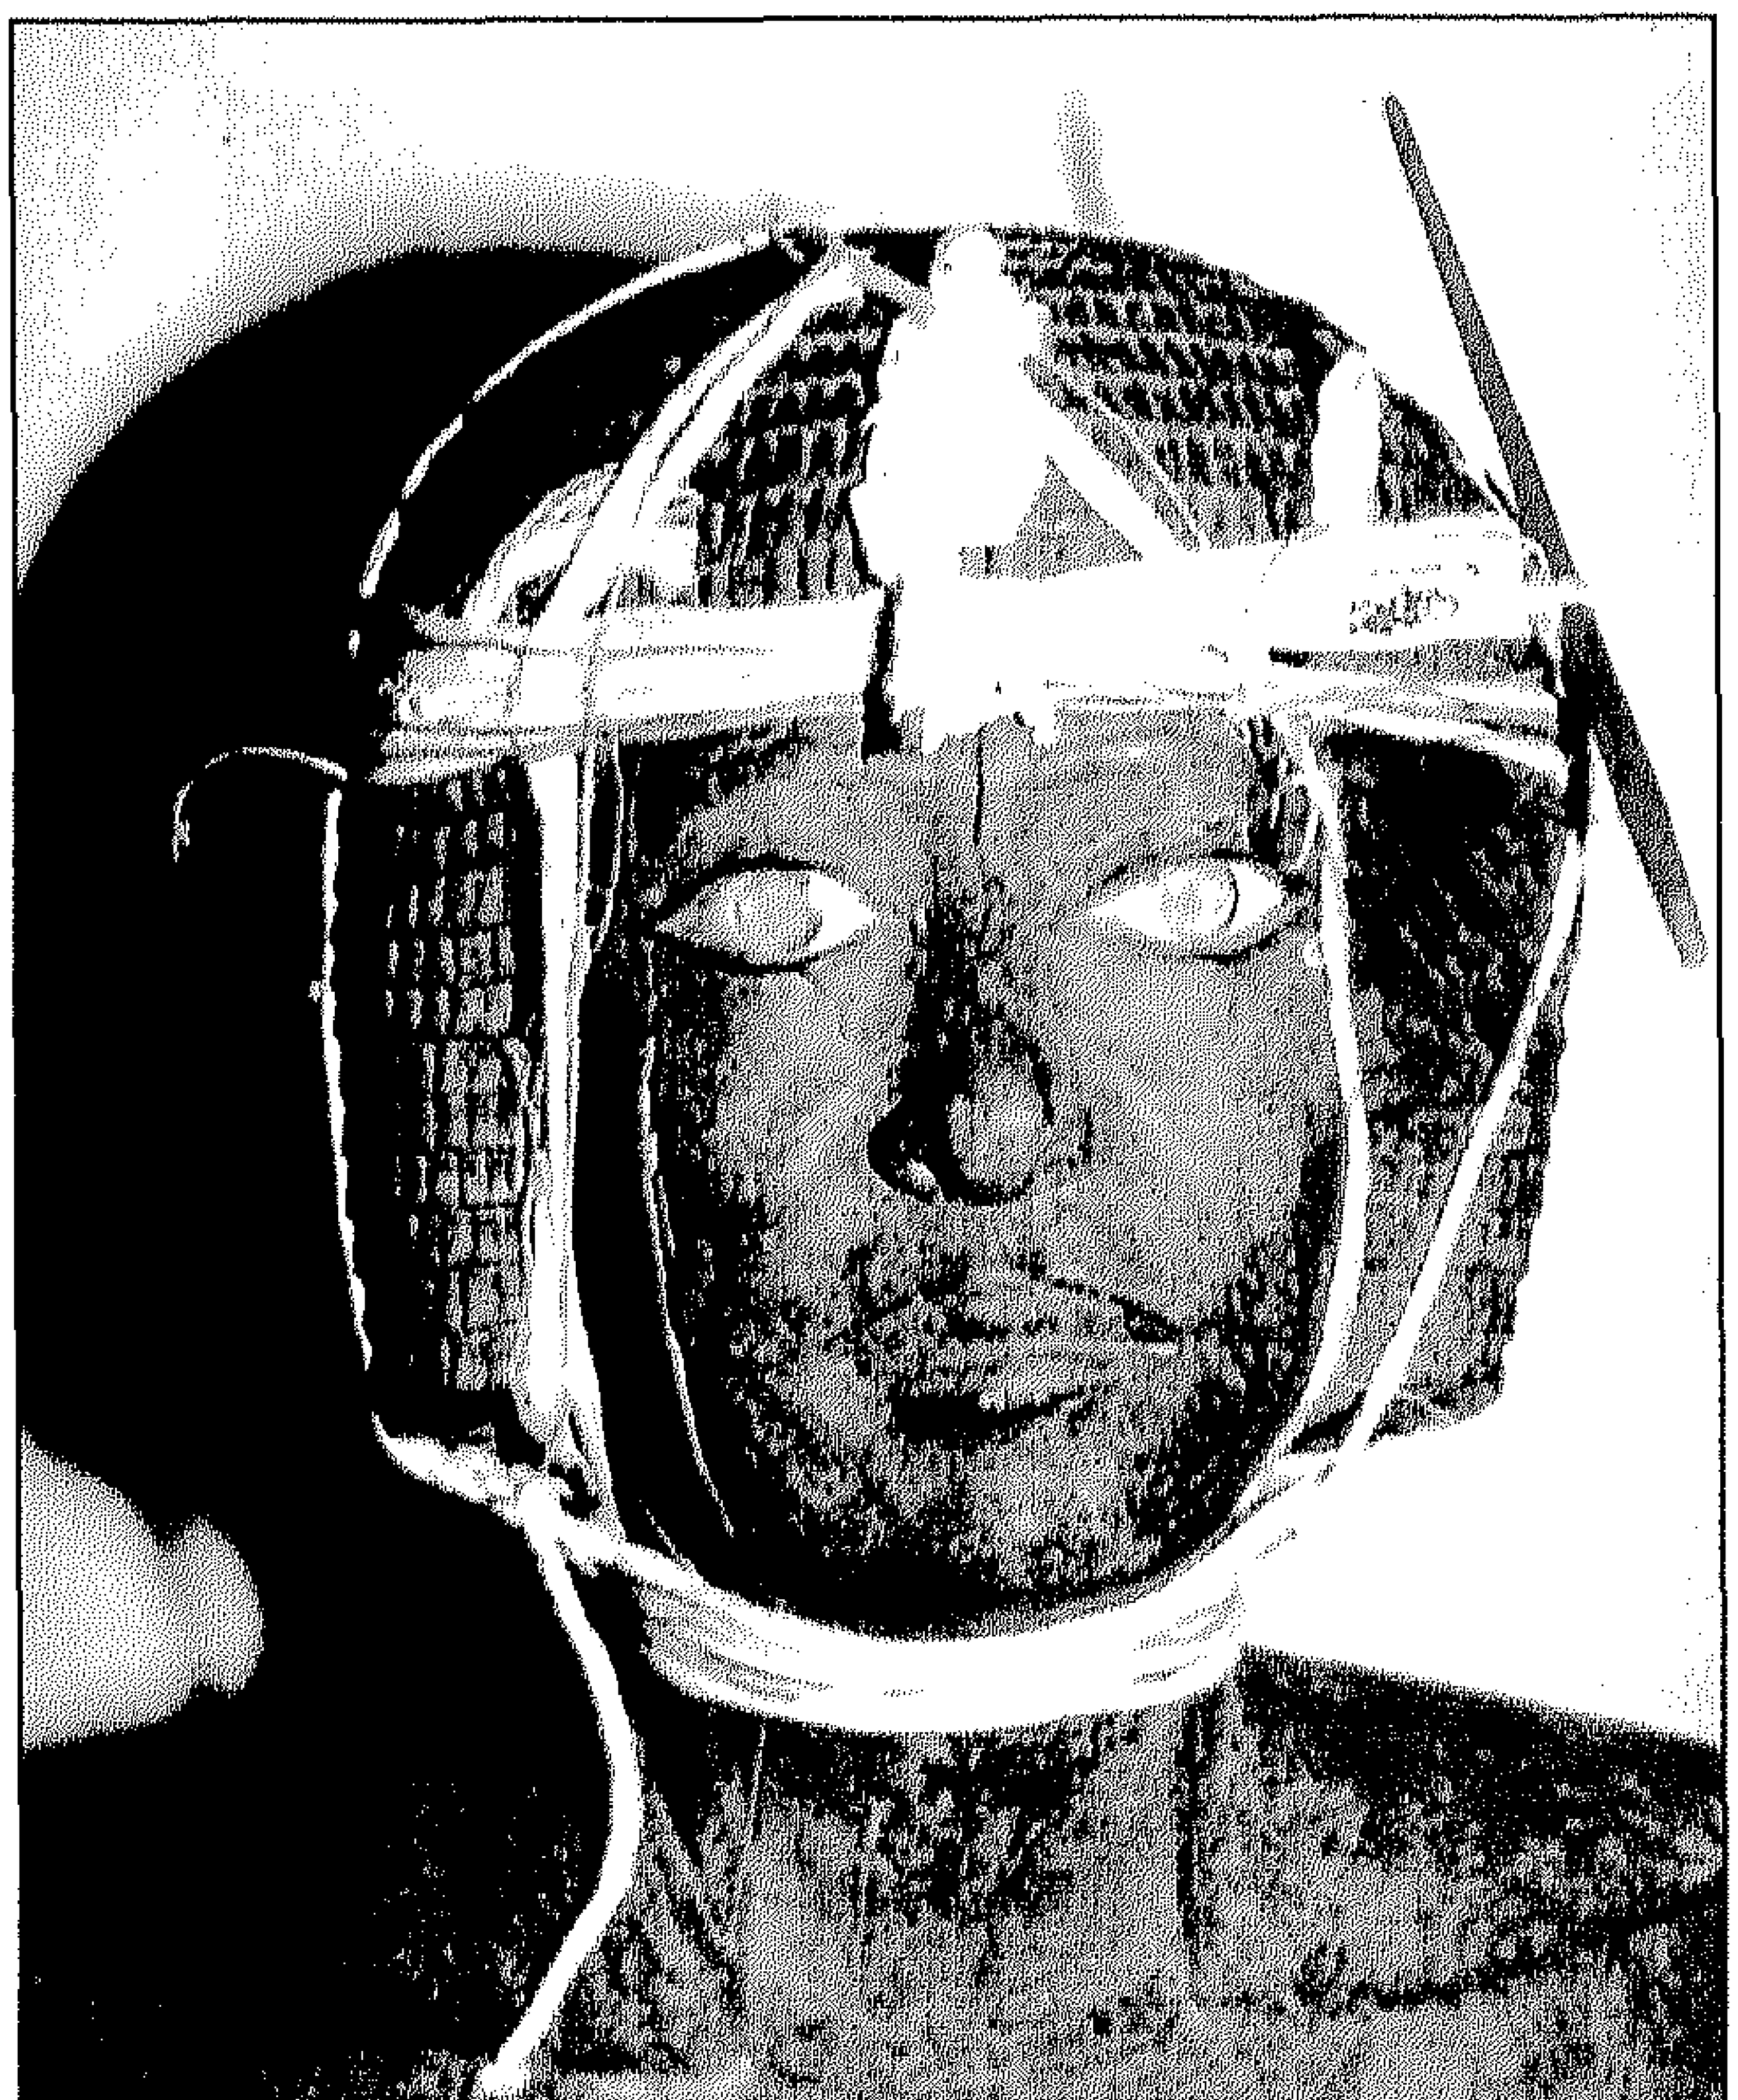
صورة رقم (١٩٥ أ - ب)

رأس تمثال الشاب أثناء عمليات استعدال وتقريب الشرخ الممتد من أعلى تطعيم العين اليسرى وذلك بعد فصل الأجزاء المضافة بفراغ الجانب الأيسر للوجه وأعلى يسار الشرخ.
